## The effect of the regular distribution of stiffness of vertical elements on the structure's resistance to earthquakes From the effects of the earthquake February 6, 2023

Prof. Dr. Ahmed Abboud <sup>1,\*</sup>

### 1.5 دراسة حالة مستودع عام.

## 5.2. دراسة حالة مبنى طبقي

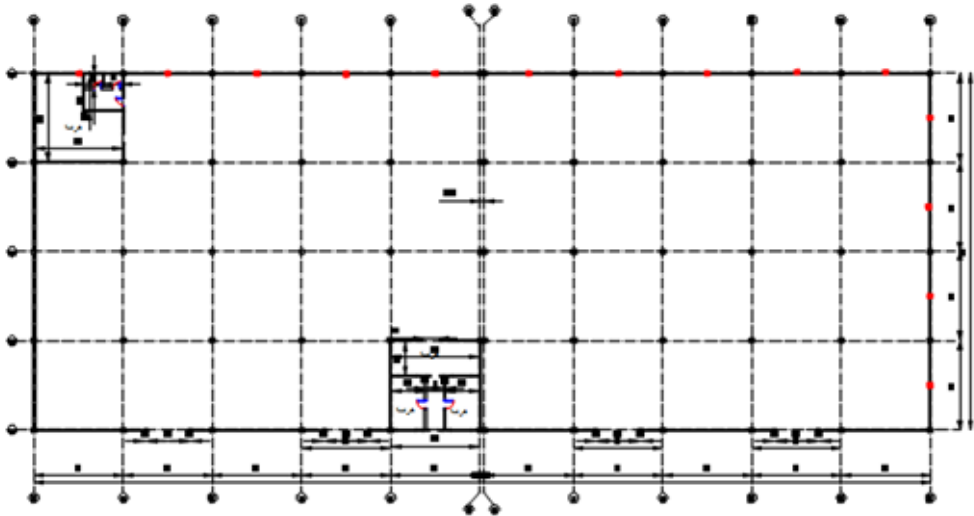
الشكل (8): المسقط الأفقي للمستودع

اجتهد المهندس المنفذ في حينها ( في سبعينيات القرن الماضي) بزرع أعمدة إضافية على الواجهتين الخلفيتين لتصبح المجازات على هاتين الواجهتين 5 m . الشكل (8).

التفسير العلمي لتركز الأضرار في الزاوية الجنوبية الغربية، وتناقصها باتجاه الشمال الشرقي يكمن في أنه، نتيجة تكثيف الأعمدة على الواجهتين الشمالية والشرقية انتقل مركز الصلابة (مركز النقل الإنشائي) من مركز النقل المعماري نحو الشمال الشرقي، وأدى إلى تحول المبنى المتناظر معمارياً إلى مبنى غير متناظر إنشائياً.

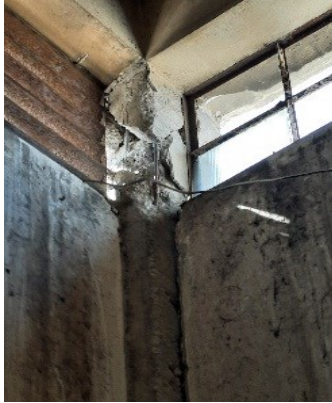
- تضرر كبير عند نقاط تلاقي الأعمدة مع الجوائز (من الأعلى) ولا يوجد أي تضرر عند نقاط تلاقي الأعمدة مع الشيناجات (من الأسفل).
- تضرر أكبر كان في عمود الزاوية الجنوبية الغربية. الشكلين (9,10).
- في جميع الأحوال كان التضرر في الأعمدة وكانت الجوائز سليمة تماماً. وكانت قضبان التسليح في مناطق التأثر ماتزال مستقيمة.
- وكان التضرر يتناقص باتجاه الشمال الشرقي كما هو موضح بالأشكال (11,12,13,14).
- أما الأعمدة القريبة من الزاوية الشمالية الشرقية فقد كانت سليمة تماماً ولم تتعرض لأي ضرر. الشكل (15).

الشكل (10): العمود الزاوي من الداخل

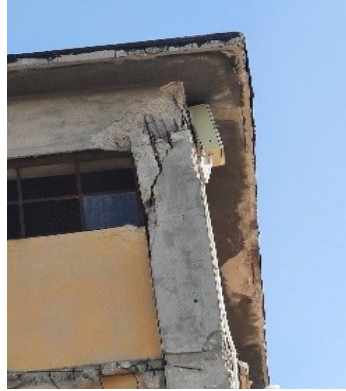
الشكل (9): العمود الزاوي من الخارج

- بسبب تشكل عزم الفتل الأفقي، كان تعرض العنصر الأكثر بعداً عن مركز الصلابة، وهو العمود الواقع في أقصى الجنوب الغربي، لأكبر قوة أفقية، وبالتالي كان تأثيره هو الأكبر. وتناقصت حصة الأعمدة الأخرى من القوة الأفقية بالاقتراب من مركز الصلابة، وبالتالي تناقص الضرر بالاقتراب من مركز الصلابة.
- لم تتضرر نقاط التقاء الأعمدة مع الشيناجات بسبب وجود جدران البلوك التي تساهم بشكل أو بآخر بتحمل قوى القص، بل تضررت نقاط التقاء الأعمدة مع الجوائز بسبب عدم وجود

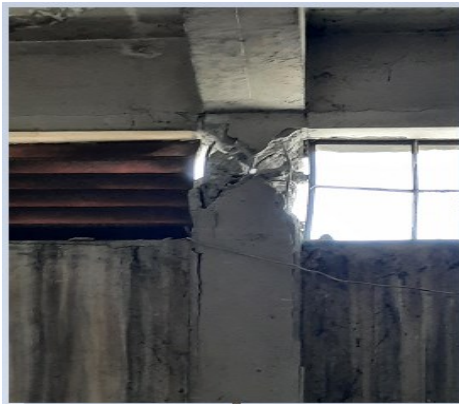
الشكل (12): عمود وسطي آخر من الداخل

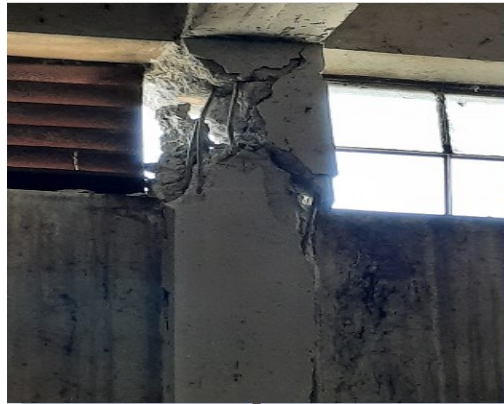
الشكل (11): العمود الوسطي من الداخل

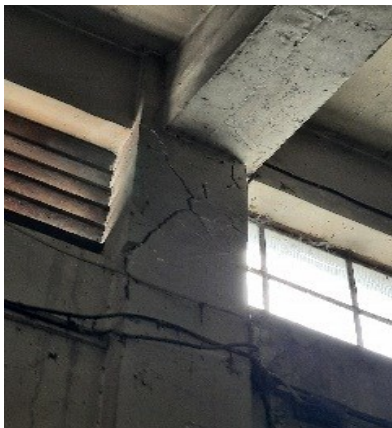
الشكل (14): انهيار القص

الجدران وبسبب وجود النوافذ العلوية، وتركز القوى الأفقية فيها لأنها كانت تعمل كأعمدة قصيرة جداً.

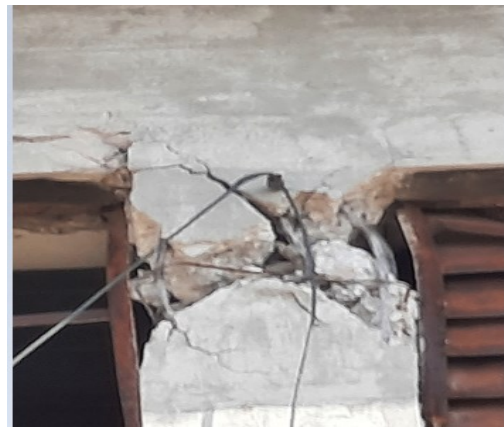
الشكل (13): انهيار العمود

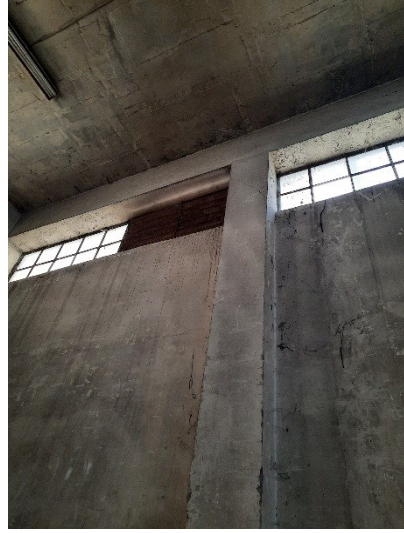
الشكل (15): الأعمدة القريبة من الزاوية الشمالية الشرقية سليمة

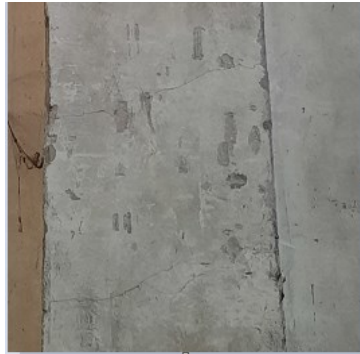
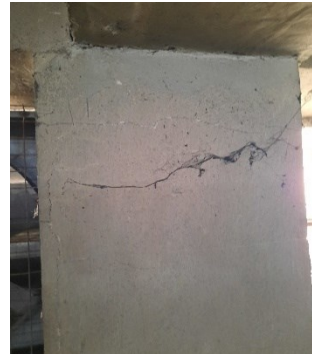
الشكل (17): انكسار الأعمدة البعيدة بتشققات بسيطة.

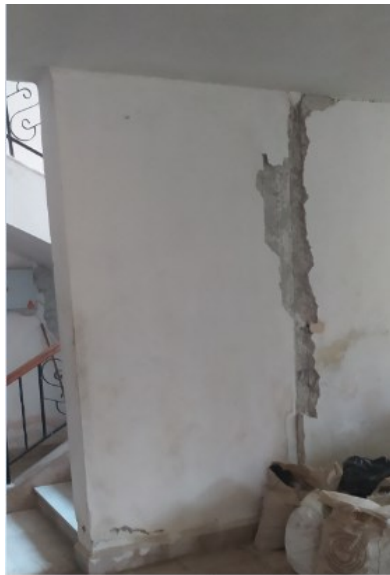
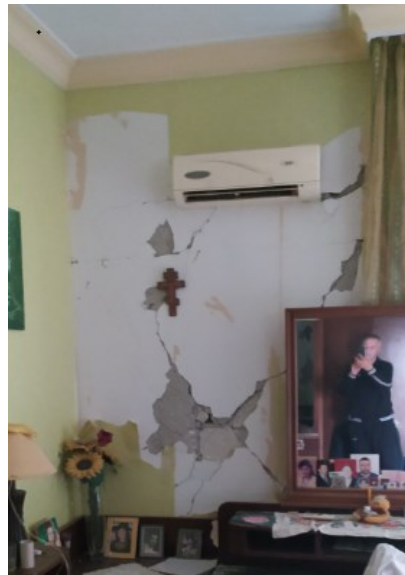
التفسير العلمي لما رأيناه هو أن الحمولات الأفقية تركزت في البداية على جدران القص بسبب صلابتها الكبيرة نسبياً بالمقارنة مع صلابة العناصر الحاملة الأخرى (الأعمدة). وبعد انهيار جدران القص توزعت الحمولات الأفقية على بقية العناصر الحاملة الشاقولية، التي أبدت كفاءة عالية في مقاومة هذه الحمولات، وقاومت الحمولات الزلزالية بجدارة. وذلك بسبب التوافق بين توزع صلابة العناصر الحاملة الشاقولية وبين توزع الحمولات الشاقولية والأفقية التي تتوزع بنفس الطريقة. ان الصلابة الصغيرة للأعمدة بعد انهيار جدران القص أعطت الجملة الإنشائية للمبنى ليونة ومطاوعة كبيرة نسبياً (أكبر من المسموحة) أدت لتهشم العديد من جدران البلوك. الشكلان (24) و (25).

الشكل (24): الانكسار القطري لجدران البلوك      الشكل (25): انفصال جدران البلوك عن الأعمدة

من الشكلين نلاحظ أن الجملة الإنشائية (الأعمدة والجوائز والبلاطات) سليمة تماماً بالرغم من تهشم جدران البلوك. وهذه نتيجة طبيعية لجملة مقاومة للزلازل، لكن الانتقالات فيها أكبر من المسموح. بدراسة إضبارة المشروع التي تم اعدادها في أواخر ثمانينات القرن الماضي، اكتشفنا أن سجلاً حصل في حينها (أثناء تصميم المبنى). تم حساب المبنى يدوياً وفق الجملة الإنشائية الحالية، وتبين أن العناصر 1,2,5,6 غير محققة. الشكل (26).

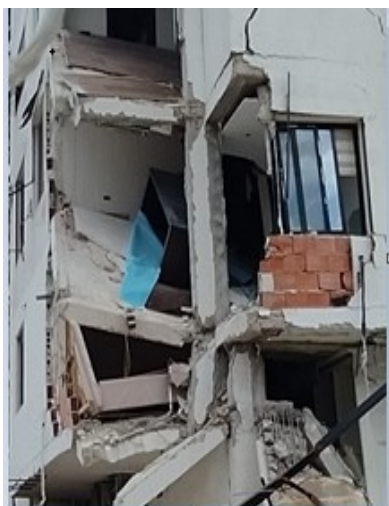
المبنى مؤلف من أحد عشر طابقاً. مسكون بالكامل. تم انهيار أحد الأعمدة الزاوية أدى الى انهيار جزئي في زاوية المبنى. الشكل (29)

الشكل (30): انهيار العمود الزاوي

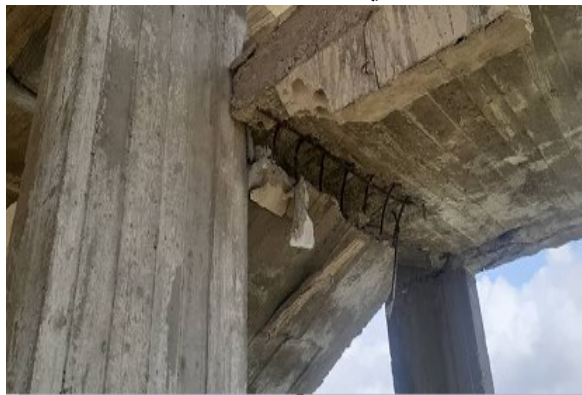
يبين الشكل (33) انهيار في عقدة الدرج ( بعد الهزتين الأولى والثانية ) نتيجة تنفيذ تفصيلة التسليح للعقدة بشكل غير صحيح. فالشكل (35) يبين التفصيلة الصحيحة لتوزيع التسليح في العقدة، في حين أن التوزيع منفذ في الواقع كما هو مبين في الشكل (34).

الشكل (33): التفصيلة الحقيقية لتسليح الدرج

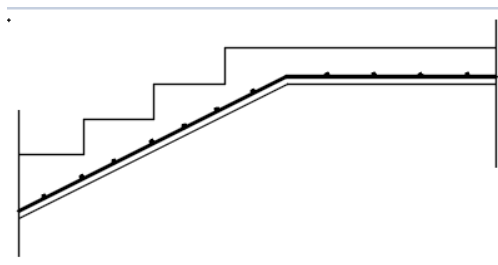
الشكل (34): تفصيلة خاطئة لتسليح الدرج
