## عنوان تأثير عدم انتظام توزيع صلابة العناصر الشاقولية على مقاومة المنشأ للزلازل من واقع آثار زلزال 6 شباط 2023

## **The effect of the regular distribution of stiffness of vertical elements on the structure's resistance to earthquakes From the effects of the earthquake February 6, 2023**

Prof. Dr. Ahmed Abboud <sup>1</sup>

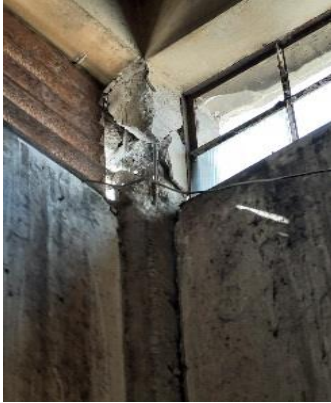
- تضرر كبير عند نقاط تلاقي الأعمدة مع الجوائز (من الأعلى) ولا يوجد أي تضرر عند نقاط تلاقي الأعمدة مع الشيناجات (من الأسفل).
  - تضرر أكبر كان في عمود الزاوية الجنوبية الغربية. الشكلين (9,10).
  - في جميع الأحوال كان التضرر في الأعمدة وكانت الجوائز سليمة تماماً. وكانت قضبان التسليح في مناطق التأثير مازال مستقيمة.
  - وكان التضرر يتناقص باتجاه الشمال الشرقي كما هو موضح بالأشكال (11,12,13,14).
  - أما الأعمدة القريبة من الزاوية الشمالية الشرقية فقد كانت سليمة تماماً ولم تتعرض لأي ضرر.
- الشكل (15).

الشكل (10): العمود الزاوي من الداخل

- بسبب تشكل عزم القتل الأفقي، كان تعرض العنصر الأكثر بعداً عن مركز الصلابة، وهو العمود الواقع في أقصى الجنوب الغربي، لأكبر قوة أفقية، وبالتالي كان تأثره هو الأكبر. وتناقصت حصة الأعمدة الأخرى من القوة الأفقية بالاقتراب من مركز الصلابة، وبالتالي تناقص الضرر بالاقتراب من مركز الصلابة.
- لم تتضرر نقاط التقاء الأعمدة مع الشيناجات بسبب وجود جدران البلوك التي تساهم بشكل أو بآخر بتحمل قوى القص، بل تضررت نقاط التقاء الأعمدة مع الجوائز بسبب عدم وجود الجدران وبسبب وجود النوافذ العلوية، وتركز القوى الأفقية فيها لأنها كانت تعمل كأعمدة قصيرة جداً.

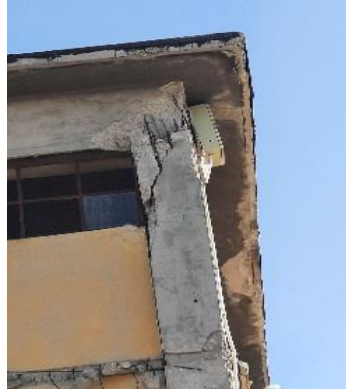
الشكل (9): العمود الزاوي من الخارج

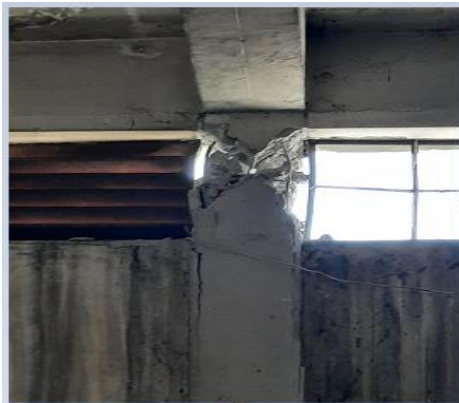
الشكل (12): عمود وسطي آخر من الداخل

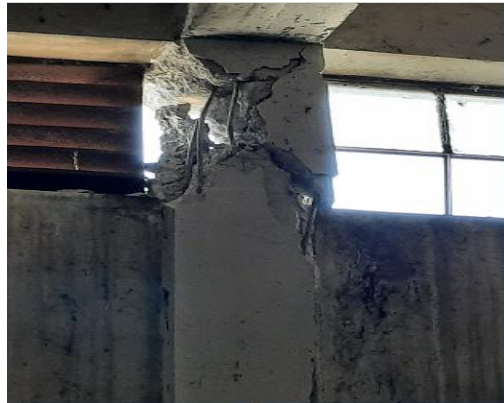
الشكل (11): العمود الواسطي من الداخل

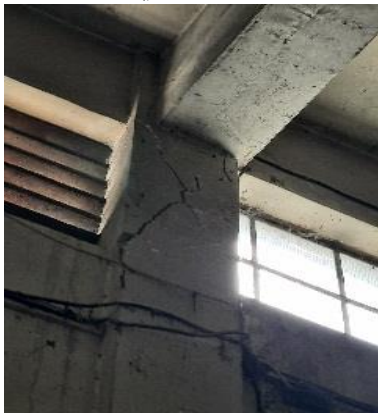
الشكل (14): انهيار القص

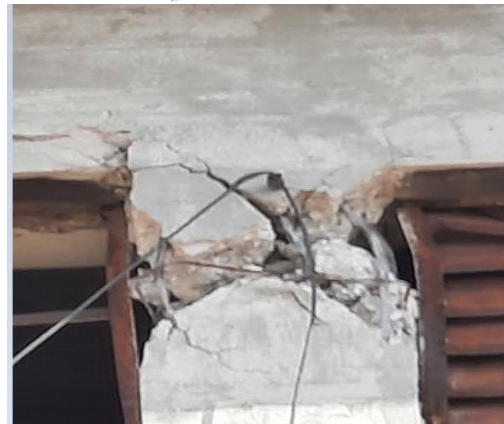
الشكل (13): انهيار العمد

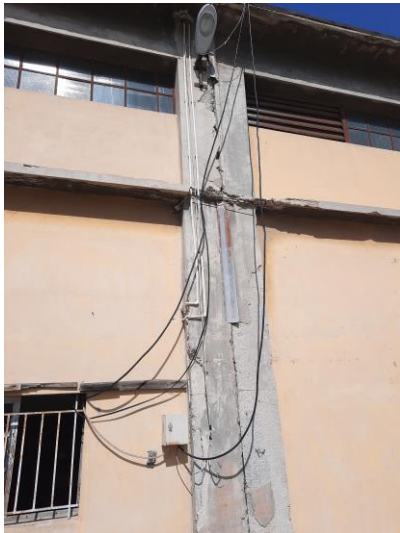
- لم يتم فصل التمدد بأي دور بسبب عدم صيانتها وامتلائها بالأتربة والأوساخ ما جعله يفقد دوره كفاصل. الشكل (16)

الشكل (16): فاصل التمدد غير صالح

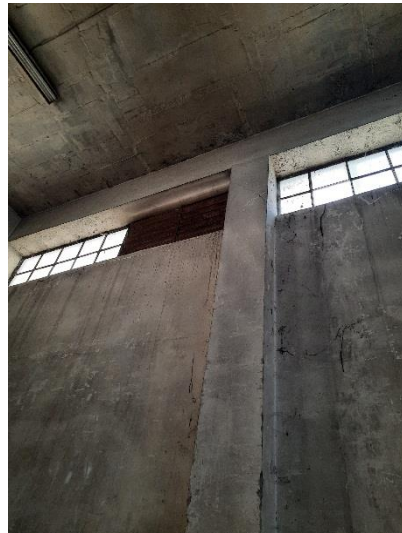
الشكل (15): الأعمدة القريبة من الزاوية الشمالية الشرقية سليمة

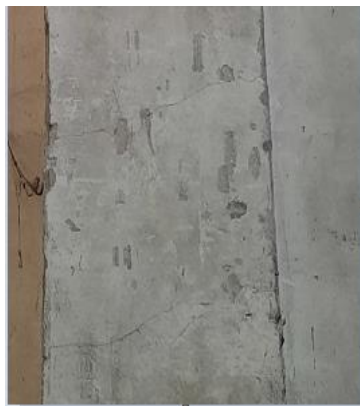
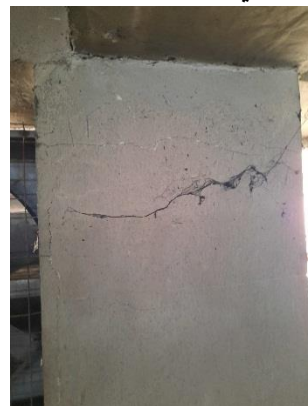
الشكل (17): انكسار الأعمدة البعيدة بتشققات بسيطة.

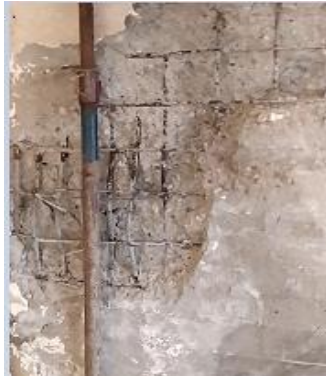
نتيجة الزلزال تم انهيار جدران القص رقم (1) و(2). الشكلان (20) و (21) يوضحان شكل الانهيار. وجميع العناصر الشاقولية الحاملة الأخرى سليمة. الشكلان (22) و (23).

الشكل (21): انهيار جدران القص

التفسير العلمي لما رأيناه هو أن الحملات الأفقية تركزت في البداية على جدران القص بسبب صلابتها الكبيرة نسبياً بالمقارنة مع صلابة العناصر الحاملة الأخرى (الأعمدة). وبعد انهيار جدران القص توزعت الحملات الأفقية على بقية العناصر الحاملة الشاقولية، التي أبدت كفاءة عالية في مقاومة هذه الحملات، وقاومت الحملات الزلزالية بجدارة. وذلك بسبب التوافق بين توزيع صلابة العناصر الحاملة الشاقولية وبين توزيع الحملات الشاقولية والأفقية التي تتوزع بنفس الطريقة. ان الصلابة الصغيرة للأعمدة بعد انهيار جدران القص أعطت الجملة الإنشائية للمبنى ليونة ومطاوعة كبيرة نسبياً (أكبر من المسموحة) أدت لتهشم العديد من جدران البلوك. الشكلان (24) و (25).

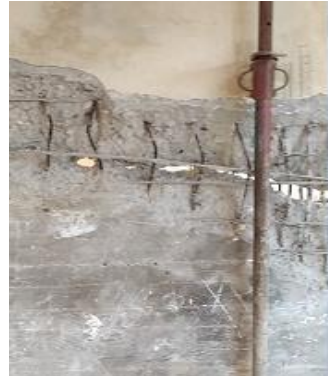
الشكل (20): انهيار جدران القص

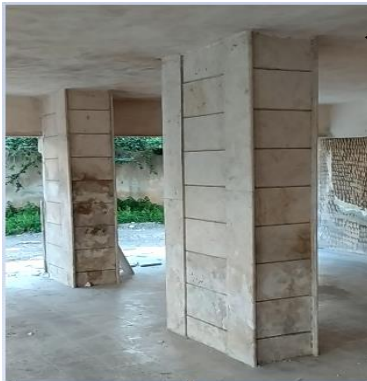
الشكل (23): الأعمدة سليمة

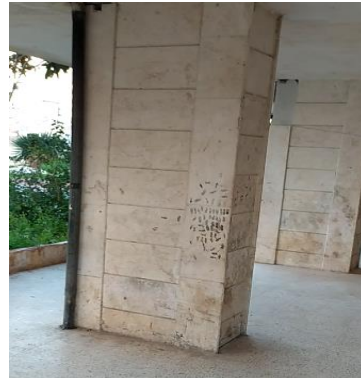
الشكل (22): الأعمدة سليمة

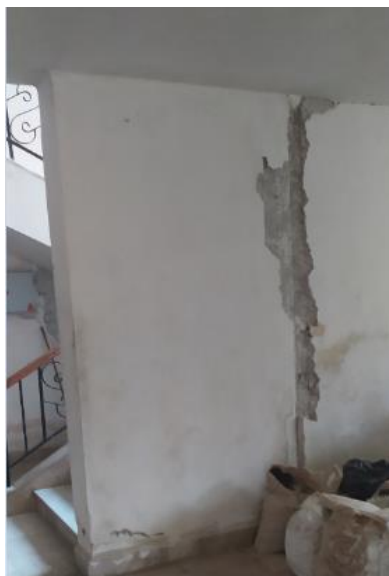
الشكل (25): انفصال جدران البلوك عن الأعمدة

من الشكلين نلاحظ أن الجملة الإنشائية (الأعمدة والجوائز والبلاطات) سليمة تماماً بالرغم من تهشم جدران البلوك. وهذه نتيجة طبيعية لجملة مقاومة للزلازل، لكن الانتقالات فيها أكبر من المسموح. بدراسة إضبارة المشروع التي تم اعدادها في أواخر ثمانينات القرن الماضي، اكتشفنا أن سجالاً حصل في حينها (أثناء تصميم المبنى). تم حساب المبنى يدوياً وفق الجملة الإنشائية الحالية، وتبين أن العناصر 1,2,5,6 غير محققة. الشكل (26).

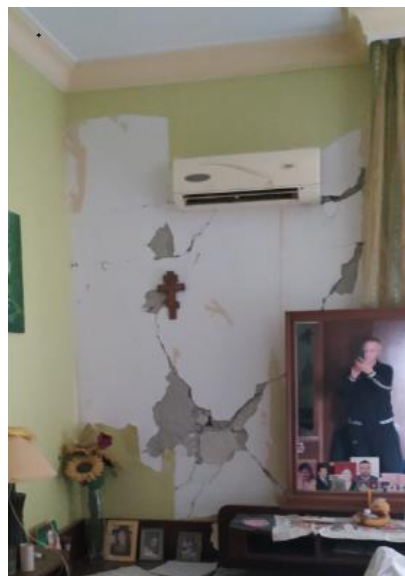
الشكل (24): الانكسار القطري لجدران البلوك

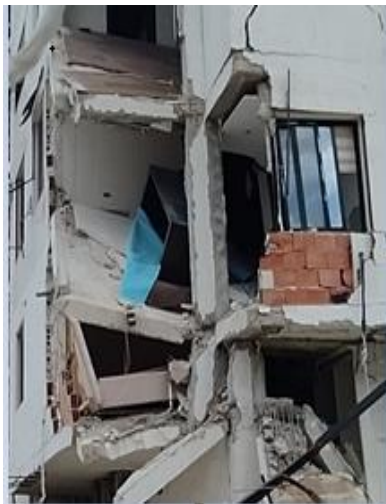
المبنى مؤلف من أحد عشر طابقاً. مسكون بالكامل. تم انهيار أحد الأعمدة الزاوية أدى الى انهيار جزئي في زاوية المبنى. الشكل (29)

الشكل (30): انهيار العمود الزاوي

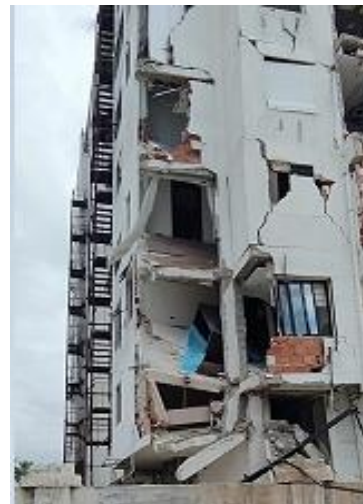
الشكل (29): أبعاد العمود الزاوي

بدراسة الحالة تم الوصول الى أن أبعاد مقطع العمود الركني هي 25 Cm x 50 . الشكل (30) وهي غير كافية لتحمل الحمولات الشاقولية وحدها. أي أن المبنى غير محقق لإشتراطات الأمان أصلاً قبل حدوث الزلزال.

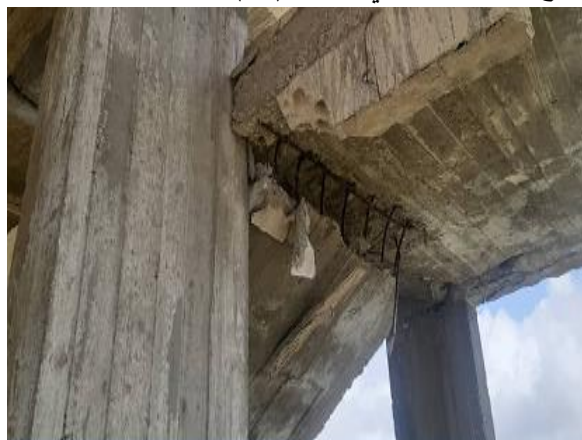
يبين الشكل (33) انهيار في عقدة الدرج ( بعد الهزتين الأولى والثانية ) نتيجة تنفيذ تفصيلة التسليح للعقدة بشكل غير صحيح. فالشكل (35) يبين التفصيلة الصحيحة لتوزيع التسليح في العقدة، في حين أن التوزيع منفذ في الواقع كما هو مبين في الشكل (34).

الشكل (33): التفصيلة الحقيقية لتسليح الدرج

يفسر الانكسار البسيط نسبياً بعد الهزة الأولى والثانية بأن المركبة الغالبة للهزة كانت أفقية أدت إلى زيادة قوى الشد في قضبان التسليح بشكل بسيط مما أدى لانهيار طبقة التغطية للقضبان فقط. أما الانهيار الشامل بعد الهزة الثالثة فيمكن تفسيره بأن المركبة الغالبة للهزة كانت شاقولية أدت لزيادة الحملات الشاقولية، وبالتالي عزوم الانعطاف وقوى القص، على جملة انشائية مضعضة بالأصل نتيجة الهزتين الأولى والثانية. الشكل (36)

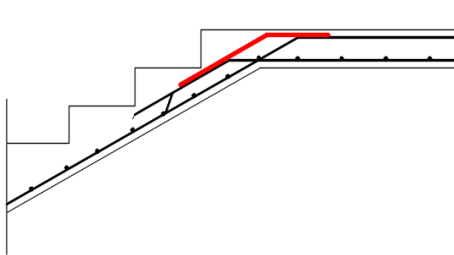
الشكل (35): تفصيلة خاطئة لتسليح الدرج

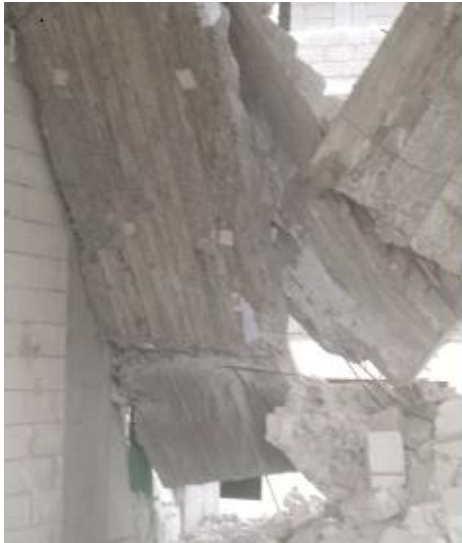
الشكل (36): الانهيار الكامل للدرج
