The effect of the regular distribution of stiffness of vertical elements on the structure's resistance to earthquakes From the effects of the earthquake February 6, 2023

Prof. Dr. Ahmed Abboud ^{1,*}

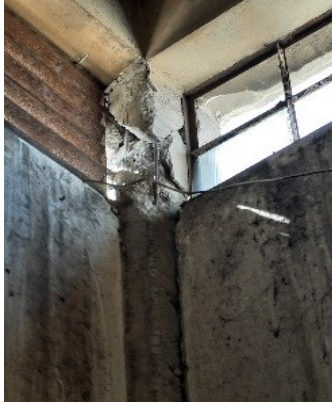
- تضرر كبير عند نقاط تلاقي الأعمدة مع الجوائز (من الأعلى) ولا يوجد أي تضرر عند نقاط تلاقي الأعمدة مع الشيناجات (من الأسفل).
- تضرر أكبر كان في عمود الزاوية الجنوبية الغربية. الشكلين (9,10).
- في جميع الأحوال كان التضرر في الأعمدة وكانت الجوائز سليمة تماماً. وكانت قضبان التسليح في مناطق التأثر ماتزال مستقيمة.
- وكان التضرر يتناقص باتجاه الشمال الشرقي كما هو موضح بالأشكال (11,12,13,14).
- أما الأعمدة القريبة من الزاوية الشمالية الشرقية فقد كانت سليمة تماماً ولم تتعرض لأي ضرر. الشكل (15).

الشكل (10): العمود الزاوي من الداخل

التفسير العلمي لتركز الأضرار في الزاوية الجنوبية الغربية، وتناقصها باتجاه الشمال الشرقي يكمن في أنه، نتيجة تكثيف الأعمدة على الواجهتين الشمالية والشرقية انتقل مركز الصلابة (مركز النقل الإنشائي) من مركز النقل المعماري نحو الشمال الشرقي، وأدى إلى تحول المبنى المتناظر معمارياً إلى مبنى غير متناظر إنشائياً.

- بسبب تشكل عزم الفتل الأفقي، كان تعرض العنصر الأكثر بعداً عن مركز الصلابة، وهو العمود الواقع في أقصى الجنوب الغربي، لأكبر قوة أفقية، وبالتالي كان تأثيره هو الأكبر. وتناقصت حصة الأعمدة الأخرى من القوة الأفقية بالاقتراب من مركز الصلابة، وبالتالي تناقص الضرر بالاقتراب من مركز الصلابة.
- لم تتضرر نقاط التقاء الأعمدة مع الشيناجات بسبب وجود جدران البلوك التي تساهم بشكل أو بآخر بتحمل قوى القص، بل تضررت نقاط التقاء الأعمدة مع الجوائز بسبب عدم وجود

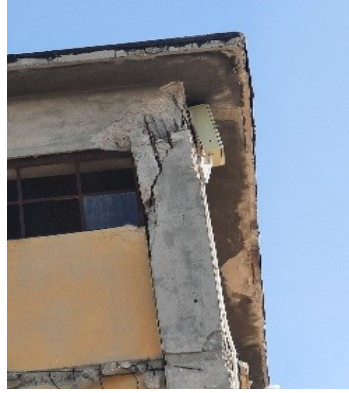
الشكل (9): العمود الزاوي من الخارج

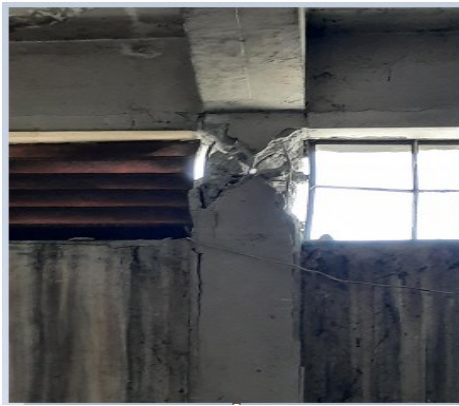
الشكل (12): عمود وسطي آخر من الداخل

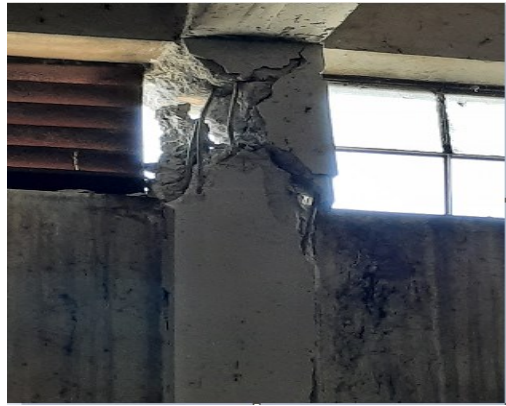
الشكل (11): العمود الوسطي من الداخل

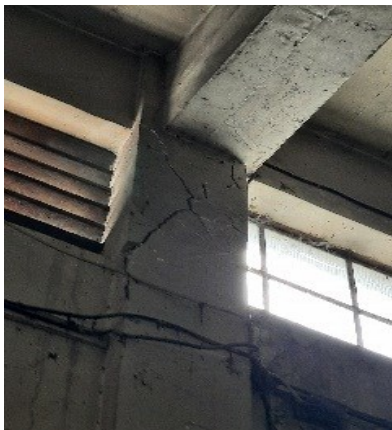
الشكل (14): انهيار القص

الجدران وبسبب وجود النوافذ العلوية، وتركز القوى الأفقية فيها لأنها كانت تعمل كأعمدة قصيرة جداً.

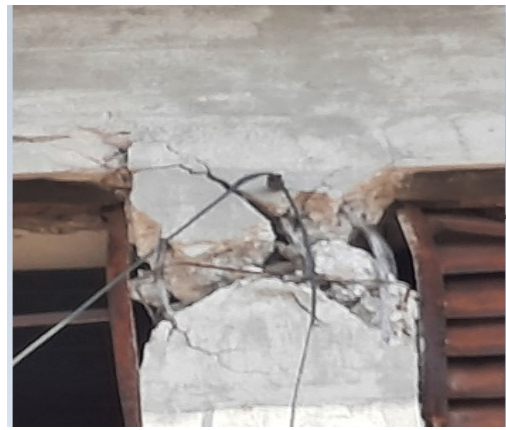
الشكل (13): انهيار العمود

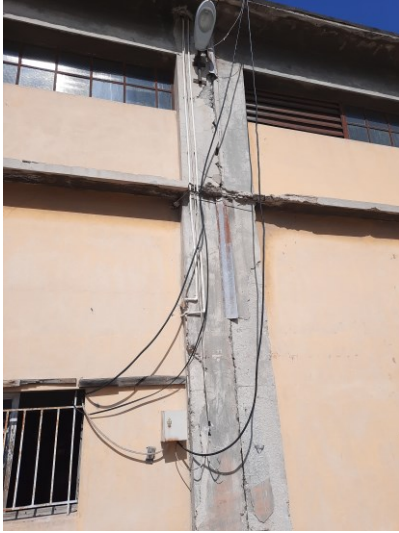
- لم يتم فاصل التمدد بأي دور بسبب عدم صيانتته وامتلائه بالأتربة والأوساخ ما جعله يفقد دوره كفاصل. الشكل (16)

الشكل (16): فاصل التمدد غير صالح

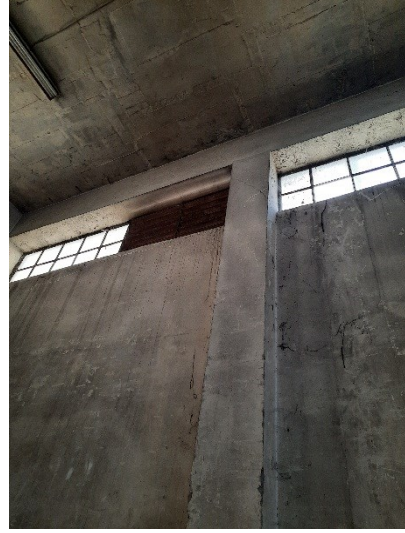
الشكل (15): الأعمدة القريبة من الزاوية الشمالية الشرقية سليمة

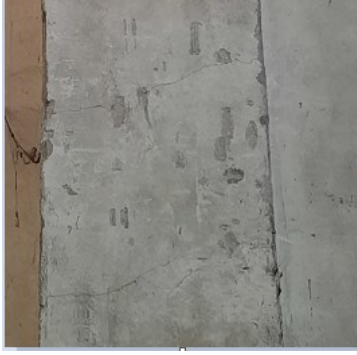
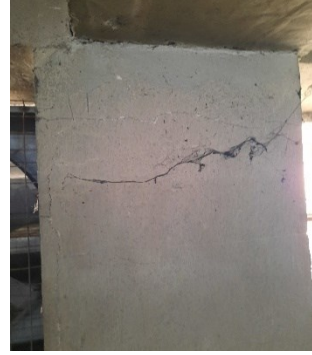
الشكل (17): انكسار الأعمدة البعيدة بتشققات بسيطة.

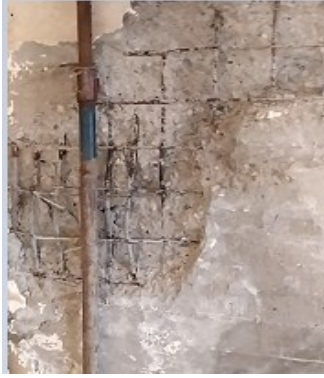
نتيجة الزلزال تم انهيار جدران القص رقم (1) و(2). الشكلان (20) و (21) يوضحان شكل الانهيار. وجميع العناصر الشاقولية الحاملة الأخرى سليمة. الشكلان (22) و (23).

الشكل (21): انهيار جدران القص

التفسير العلمي لما رأيناه هو أن الحمولات الأفقية تركزت في البداية على جدران القص بسبب صلابتها الكبيرة نسبياً بالمقارنة مع صلابة العناصر الحاملة الأخرى (الأعمدة). وبعد انهيار جدران القص توزعت الحمولات الأفقية على بقية العناصر الحاملة الشاقولية، التي أبدت كفاءة عالية في مقاومة هذه الحمولات، وقاومت الحمولات الزلزالية بجدارة. وذلك بسبب التوافق بين توزيع صلابة العناصر الحاملة الشاقولية وبين توزيع الحمولات الشاقولية والأفقية التي تتوزع بنفس الطريقة. ان الصلابة الصغيرة للأعمدة بعد انهيار جدران القص أعطت الجملة الإنشائية للمبنى ليونة ومطاوعة كبيرة نسبياً (أكبر من المسموحة) أدت لتهدم العديد من جدران البلوك. الشكلان (24) و (25).

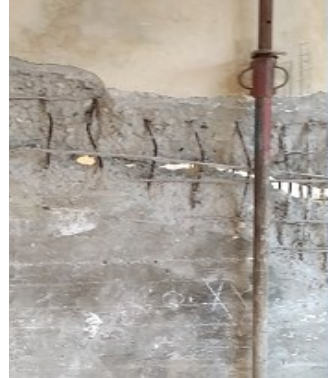
الشكل (20): انهيار جدران القص

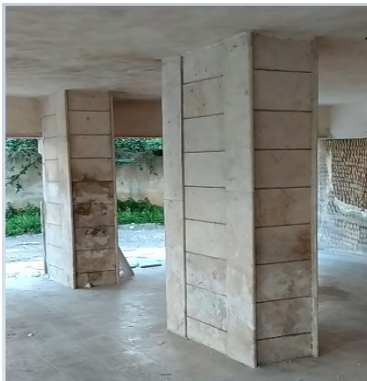
الشكل (23): الأعمدة سليمة

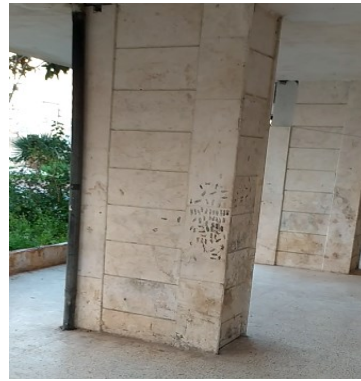
الشكل (22): الأعمدة سليمة

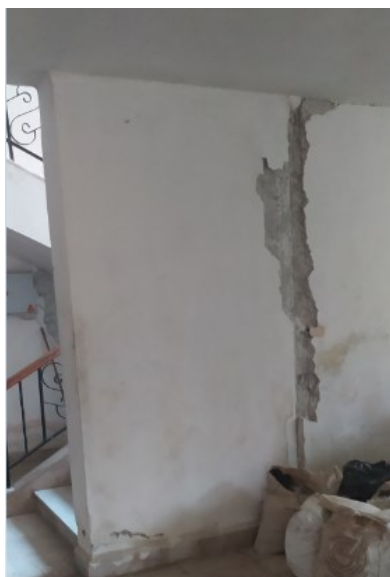
الشكل (25): انفصال جدران البلوك عن الأعمدة

من الشكلين نلاحظ أن الجملة الإنشائية (الأعمدة والجوائز والبلاطات) سليمة تماماً بالرغم من تهدم جدران البلوك. وهذه نتيجة طبيعية لجملة مقاومة للزلازل، لكن الانتقالات فيها أكبر من المسموح. بدراسة إضبارة المشروع التي تم اعدادها في أواخر ثمانينات القرن الماضي، اكتشفنا أن سجلاً حصل في حينها (أثناء تصميم المبنى). تم حساب المبنى يدوياً وفق الجملة الإنشائية الحالية، وتبين أن العناصر 1,2,5,6 غير محققة. الشكل (26).

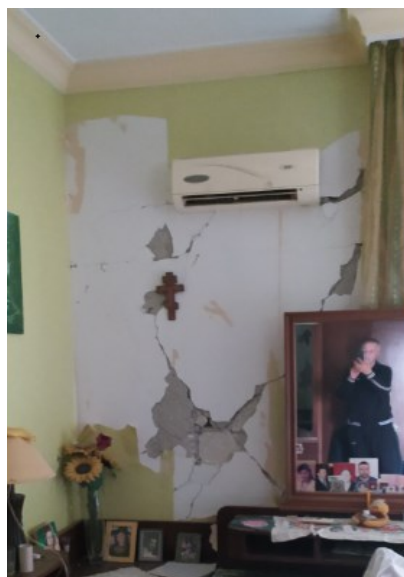
الشكل (24): الانكسار القطري لجدران البلوك

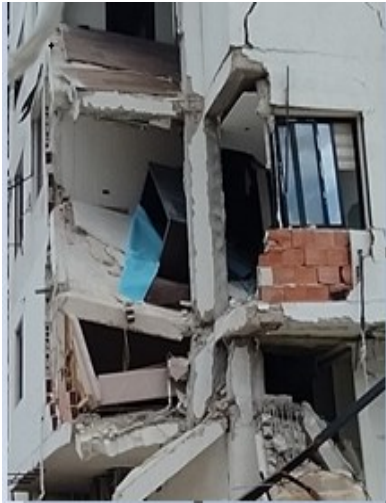
المبنى مؤلف من أحد عشر طابقاً. مسكون بالكامل. تم انهيار أحد الأعمدة الزاوية أدى الى انهيار جزئي في زاوية المبنى. الشكل (29)

الشكل (30): انهيار العمود الزاوي

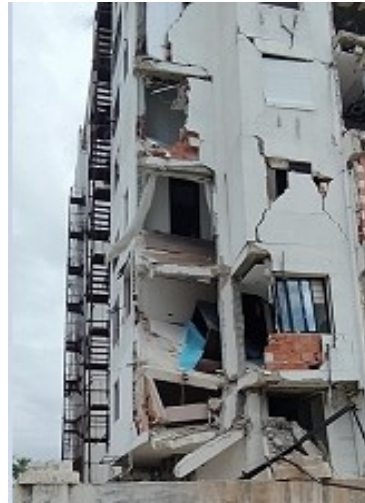
الشكل (29): أبعاد العمود الزاوي

بدراسة الحالة تم الوصول الى أن أبعاد مقطع العمود الركني هي 25 Cm x 50 . الشكل (30) وهي غير كافية لتحمل الحمولات الشاقولية وحدها. أي أن المبنى غير محقق لإشترطات الأمان أصلاً قبل حدوث الزلزال.

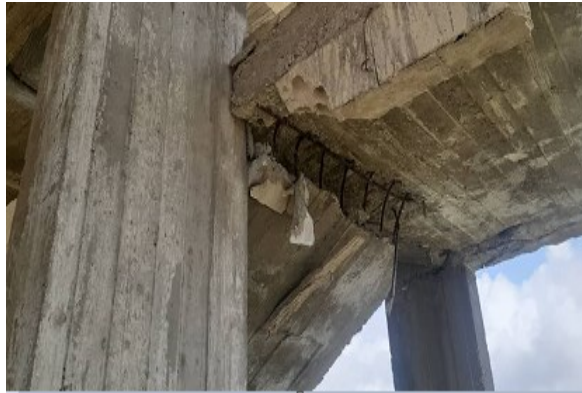
يبين الشكل (33) انهيار في عقدة الدرج (بعد الهزتين الأولى والثانية) نتيجة تنفيذ تفصيلة التسليح للعقدة بشكل غير صحيح. فالشكل (35) يبين التفصيلة الصحيحة لتوزيع التسليح في العقدة، في حين أن التوزيع منفذ في الواقع كما هو مبين في الشكل (34).

الشكل (33): التفصيلة الحقيقية لتسليح الدرج

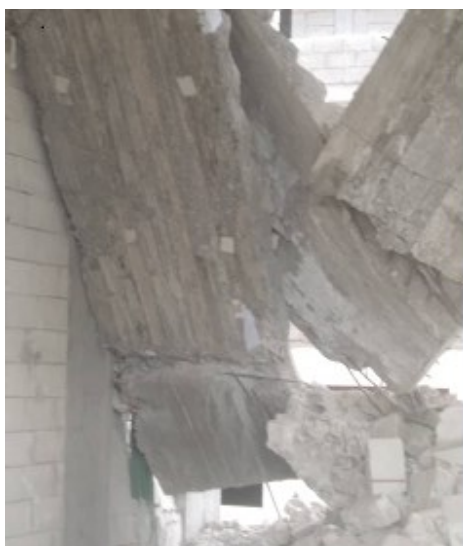
الشكل (36): الانهيار الكامل للدرج

ويبين الشكل (36) شكل الدرج بعد الهزة الثالثة. يفسر الانكسار البسيط نسبيا بعد الهزة الأولى والثانية بأن المركبة الغالبة للهزة كانت أفقية أدت إلى زيادة قوى الشد في قضبان التسليح بشكل بسيط مما أدى لانهايار طبقة التغطية للقضبان فقط. أما الانهيار الشامل بعد الهزة الثالثة فيمكن تفسيره بأن المركبة الغالبة للهزة كانت شاقولية أدت لزيادة الحملات الشاقولية، وبالتالي عزوم الانعطاف وقوى القص، على جملة انشائية مضععة بالأصل نتيجة الهزتين الأولى والثانية.
