## The effect of the regular distribution of stiffness of vertical elements on the structure's resistance to earthquakes From the effects of the earthquake February 6, 2023

Prof. Dr. Ahmed Abboud <sup>1,\*</sup>

### 1.5 دراسة حالة مستودع عام.

## 5.2. دراسة حالة مبنى طبقي

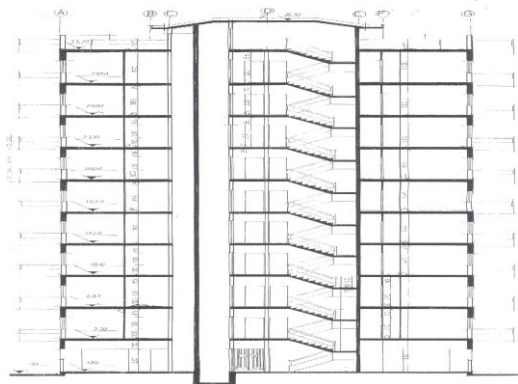
الشكل (18): مقطع شاقولي للمبنى

الحالة الثانية التي سنقوم بدراستها هي حالة مبنى طبقي مؤلف من عشرة طوابق. الطابق الأول مخصص لخدمات سكان المبنى وسكن الحارس، والطوابق التسعة الباقية مخصصة للسكن. ويبين الشكل (18) مقطعاً شاقولياً في المبنى والشكل (19) مسقط للجملة الإنشائية للمبنى.

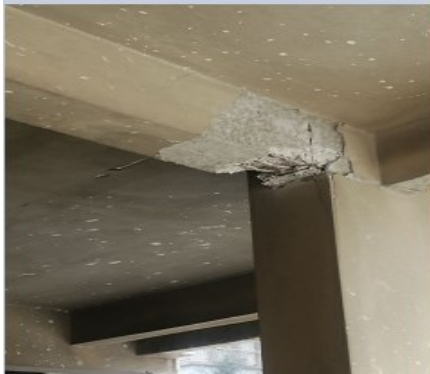
الشكل (32): العمود قوي والجائر ضعف

2. العمود القوي والجائر الضعيف. الشكل (32).

ولابد هنا من الإشارة إلى أن المصممين عادة يفضلون التصميم بالحالة الثانية، بحيث يتم انهيار في الجائر بدلا من العمود، لأن انهيار العمود أخطر من انهيار الجائر.
