## عنوان تأثير عدم انتظام توزيع صلابة العناصر الشاقولية على مقاومة المنشأ للزلازل من واقع آثار زلزال 6 شباط 2023

## **The effect of the regular distribution of stiffness of vertical elements on the structure's resistance to earthquakes From the effects of the earthquake February 6, 2023**

Prof. Dr. Ahmed Abboud <sup>1</sup>

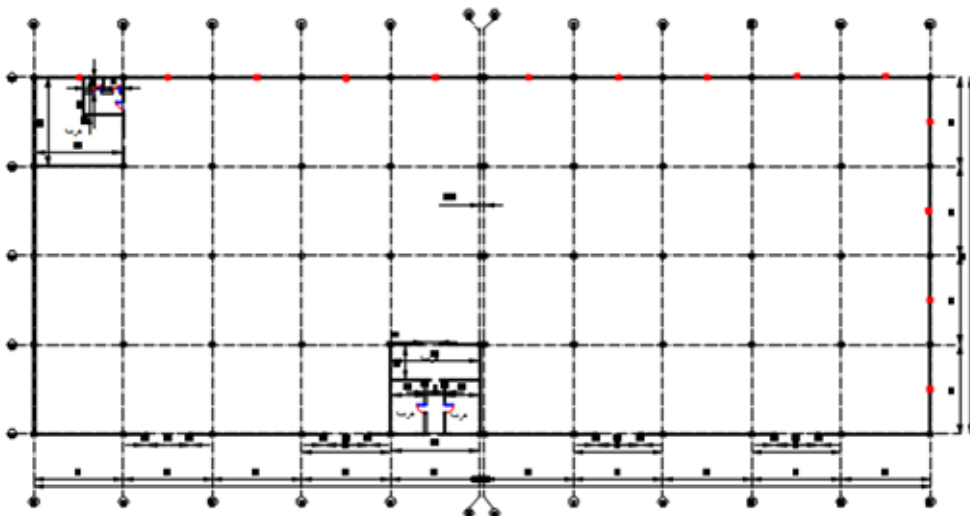
الشكل (8): المسقط الأفقي للمستودع

المبنى هو مستودع بضائع عامة مسقطه مستطيل أبعاده 100 m×40 بعشرة مجازات وكل مجاز 10 m. جملته الإنشائية عبارة عن قواعد منفردة وشبكة أعمدة منتظمة بمجازات 10m وأبعاد مقطعها 45×45Cm. الجوائز متصالية ومتدلية أبعاد مقطعها 45×100 Cm والبلاطات مصمتة بسماكة 12Cm. وبذلك يكون المبنى متناظراً في المسقط من الناحية المعمارية.

اجتهد المهندس المنفذ في حينها ( في سبعينيات القرن الماضي) بزرع أعمدة اضافية على الواجهتين الخلفيتين لتصبح المجازات على هاتين الواجهتين 5 m . الشكل (8).

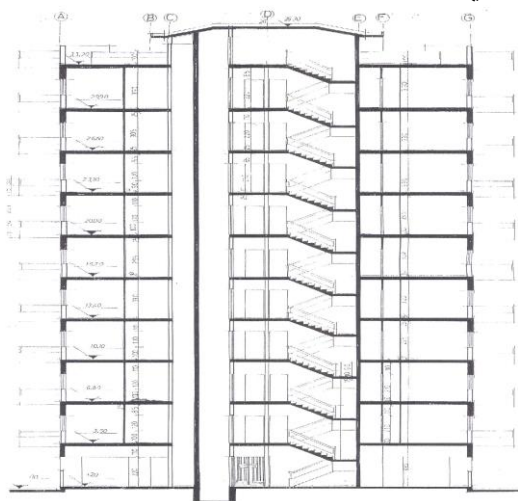
الشكل (18): مقطع شاقولي للمبنى

الحالة الثانية التي سنقوم بدراستها هي حالة مبنى طابقي مؤلف من عشرة طوابق. الطابق الأول مخصص لخدمات سكان المبنى وسكن الحارس، والطوابق التسعة الباقية مخصصة للسكن. ويبين الشكل (18) مقطعاً شاقولياً في المبنى والشكل (19) مسقط للجملة الإنشائية للمبنى.

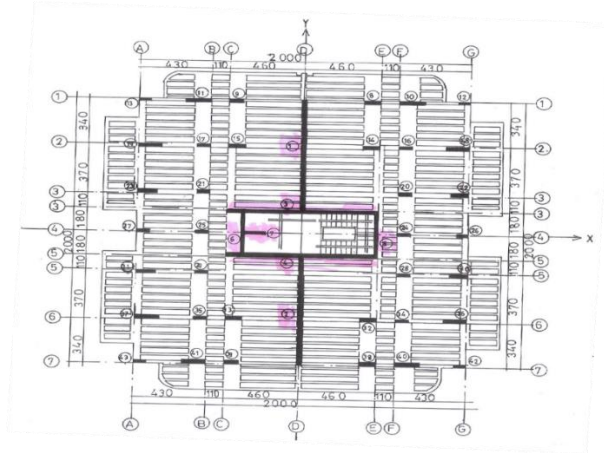
الشكل (19): مسقط أفقي للمبنى

نتيجة الزلزال تم انهيار جدران القص رقم (1) و(2). الشكلان (20) و (21) يوضحان شكل الانهيار. وجميع العناصر الشاقولية الحاملة الأخرى سليمة. الشكلان (22) و (23).

التفسير العلمي لما رأيناه هو أن الحملات الأفقية تركزت في البداية على جدران القص بسبب صلابتها الكبيرة نسبياً بالمقارنة مع صلابة العناصر الحاملة الأخرى (الأعمدة). وبعد انهيار جدران القص توزعت الحملات الأفقية على بقية العناصر الحاملة الشاقولية، التي أبدت كفاءة عالية في مقاومة هذه الحملات، وقاومت الحملات الزلزالية بجدارة. وذلك بسبب التوافق بين توزيع صلابة العناصر الحاملة الشاقولية وبين توزيع الحملات الشاقولية والأفقية التي تتوزع بنفس الطريقة. ان الصلابة الصغيرة للأعمدة بعد انهيار جدران القص أعطت الجملة الإنشائية للمبنى ليونة ومطاوعة كبيرة نسبياً (أكبر من المسموحة) أدت لتهشم العديد من جدران البلوك. الشكلان (24) و (25).

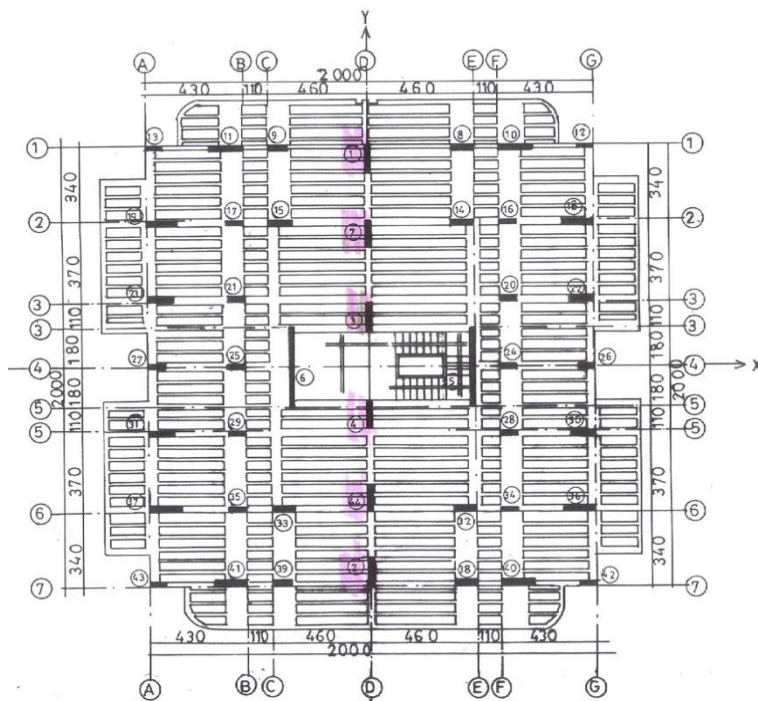
الشكل (27): المسقط الجديد للمبنى

وتم اقتراح جملة إنشائية أخرى أكثر انتظاماً وأقل صلابة من الجملة السابقة. الشكل (27) وتم حسابها أيضاً يدوياً، وكانت النتائج أن جميع العناصر محققة. الشكل (28).  
لكن القرار اتخذ باعتماد الجملة الإنشائية الأولى. وبعد أن تعرض المنشأ لهذا الزلزال، تم اختباره، وأصبح مادة علمية تستحق الدراسة.

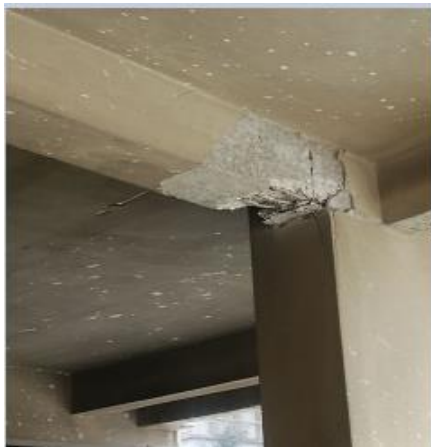
1. الجائز القوي والعمود الضعيف. الشكل (31).
  2. العمود القوي والجائز الضعيف. الشكل (32).
- ولابد هنا من الإشارة إلى أن المصممين عادة يفضلون التصميم بالحالة الثانية، بحيث يتم الانهيار في الجائز بدلا من العمود، لأن انهيار العمود أخطر من انهيار الجائز.

الشكل (32): العمود قوي والجائز ضعيف

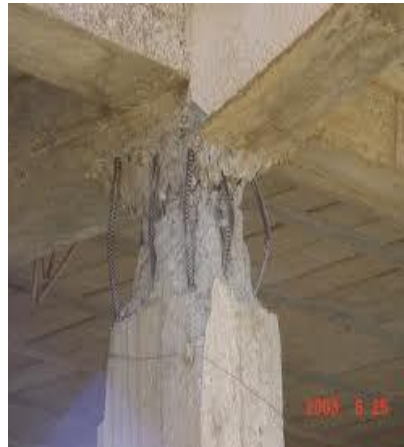
الشكل (31): الجائز قوي والعمود

ضعيف
