The effect of the regular distribution of stiffness of vertical elements on the structure's resistance to earthquakes From the effects of the earthquake February 6, 2023

Prof. Dr. Ahmed Abboud ^{1,*}

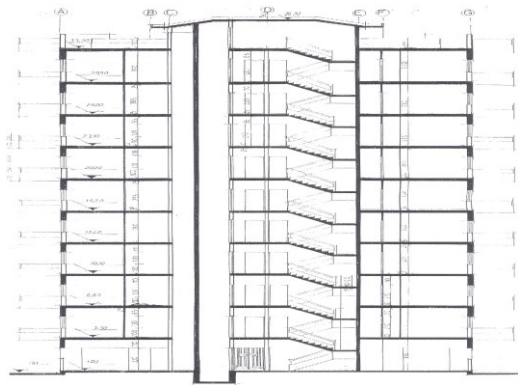
الشكل (18): مقطع شاقولي للمبنى

الحالة الثانية التي سنقوم بدراستها هي حالة مبنى طبقي مؤلف من عشرة طوابق. الطابق الأول مخصص لخدمات سكان المبنى وسكن الحارس، والطوابق التسعة الباقية مخصصة للسكن. ويبين الشكل (18) مقطعاً شاقولياً في المبنى والشكل (19) مسقط للجملة الإنشائية للمبنى.

نتيجة الزلزال تم انهيار جدران القص رقم (1) و(2). الشكلان (20) و (21) يوضحان شكل الانهيار. وجميع العناصر الشاقولية الحاملة الأخرى سليمة. الشكلان (22) و (23).

التفسير العلمي لما رأيناه هو أن الحمولات الأفقية تركزت في البداية على جدران القص بسبب صلابتها الكبيرة نسبياً بالمقارنة مع صلابة العناصر الحاملة الأخرى (الأعمدة). وبعد انهيار جدران القص توزعت الحمولات الأفقية على بقية العناصر الحاملة الشاقولية، التي أبدت كفاءة عالية في مقاومة هذه الحمولات، وقاومت الحمولات الزلزالية بجدارة. وذلك بسبب التوافق بين توزيع صلابة العناصر الحاملة الشاقولية وبين توزيع الحمولات الشاقولية والأفقية التي تتوزع بنفس الطريقة. ان الصلابة الصغيرة للأعمدة بعد انهيار جدران القص أعطت الجملة الإنشائية للمبنى ليونة ومطاوعة كبيرة نسبياً (أكبر من المسموحة) أدت لتهدم العديد من جدران البلوك. الشكلان (24) و (25).

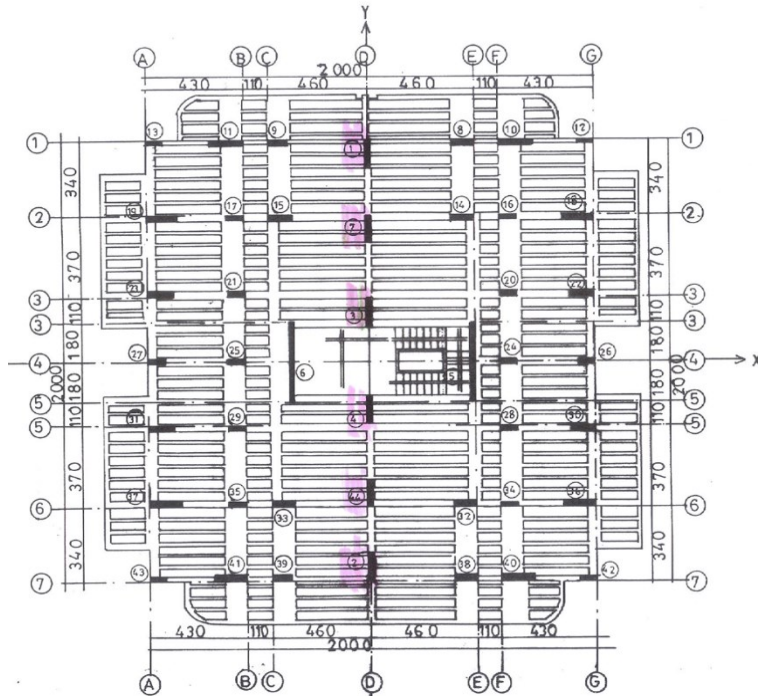
الشكل (27): المسقط الجديد للمبنى

وتم اقتراح جملة إنشائية أخرى أكثر انتظاماً وأقل صلابة من الجملة السابقة. الشكل (27) وتم حسابها أيضاً يدوياً، وكانت النتائج أن جميع العناصر محققة. الشكل (28). لكن القرار اتخذ باعتماد الجملة الإنشائية الأولى. وبعد أن تعرض المنشأ لهذا الزلزال، تم اختباره، وأصبح مادة علمية تستحق الدراسة.

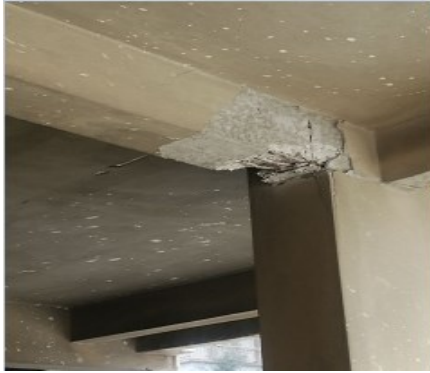
الشكل (32): العمود قوي والجائر ضعف

2. العمود القوي والجائر الضعيف. الشكل (32).

ولابد هنا من الإشارة إلى أن المصممين عادة يفضلون التصميم بالحالة الثانية، بحيث يتم انهيار في الجائر بدلا من العمود، لأن انهيار العمود أخطر من انهيار الجائر.

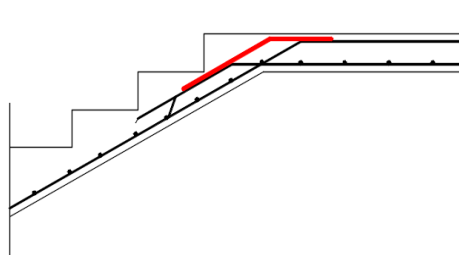
الشكل (35): تفصيلة خاطئة لتسليح الدرج
